# Terremoto de Cinchona reveló errores constructivos

**El sismo de 6,2 grados que sacudió a Costa Rica en enero pasado, dejó al descubierto que muchos de los habitantes que perdieron sus viviendas obviaron las normas establecidas por el Código Sísmico de Costa Rica (CSCR). Gran cantidad de pérdidas humanas, cambios geológicos drásticos y el colapso parcial o total de más de 1000 viviendas fue el resultado de la tragedia.**

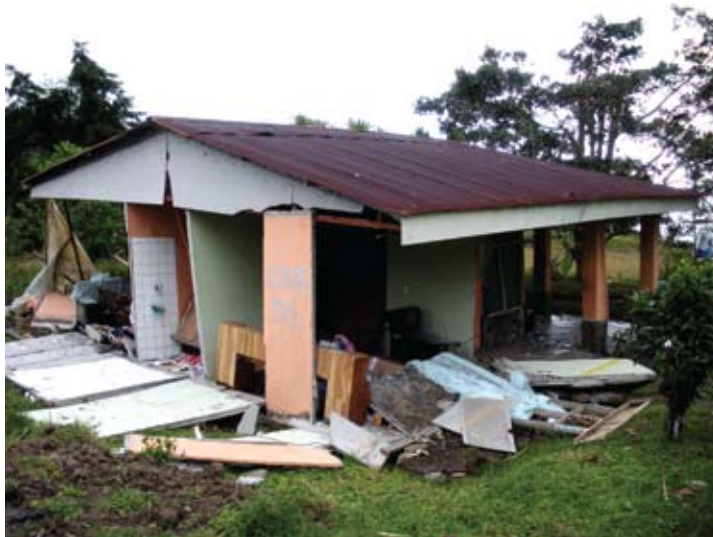
- Los sistemas de concreto prefabricado para viviendas tuvieron un comportamiento aceptable. Sin embargo, los sistemas a base de baldosas verticales se mostraron sustancialmente más vulnerables y peligrosos.

Falla en el sistema de paneles verticales, por falta de un amarre en la parte superior de las paredes
