San José, 7 de julio de 2008

Se presenta el informe pericial solicitado con relación a las condiciones estructurales del inmueble conocido como Edificio Metálico, que alberga la escuela Buenaventura Corrales.

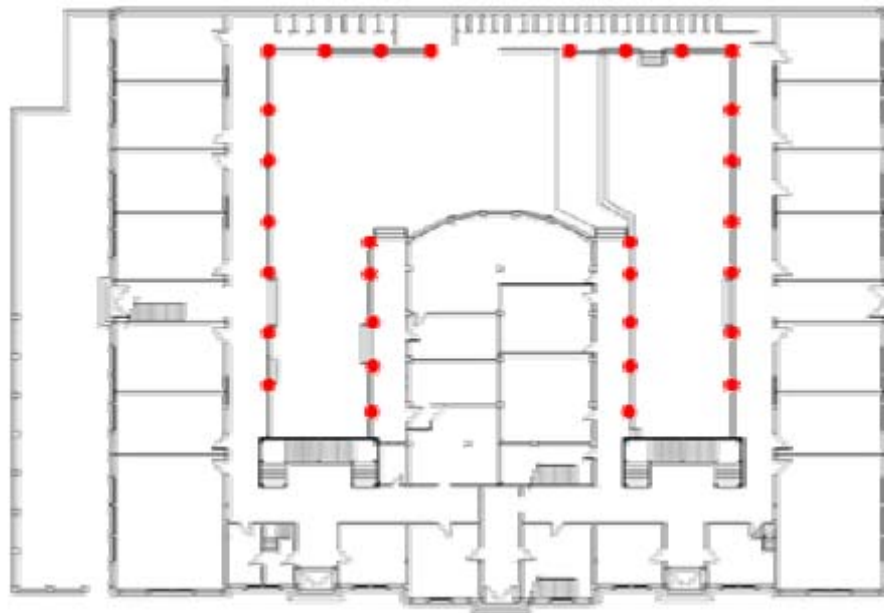
En la siguiente figura, tomada del informe técnico del Ministerio de Cultura y Juventud mencionado anteriormente (CPC-1798-2008) se muestra la ubicación de las columnas de los pasillos en la planta baja del edificio.

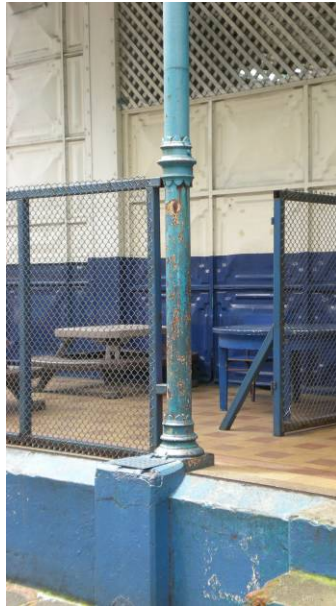
Columna del sector oeste

Las columnas cumplen la función de bajantes de aguas pluviales. En algunos casos la caja de registro permite observar la forma de descarga del agua. El diámetro exterior de estas columnas es de 12.5 cm y tienen un espesor que varía de columna a columna dentro de un rango de 3 a 4.8 mm, que se comparan con un espesor de 3.4 a 5.7 mm en columnas internas no expuestas a la acción del agua.

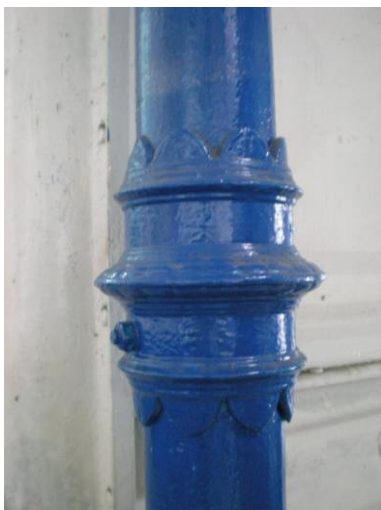
Columna interior

Las columnas tienen un anillo que cumple funciones decorativas y que ha resultado muy afectado por la acción de la corrosión.

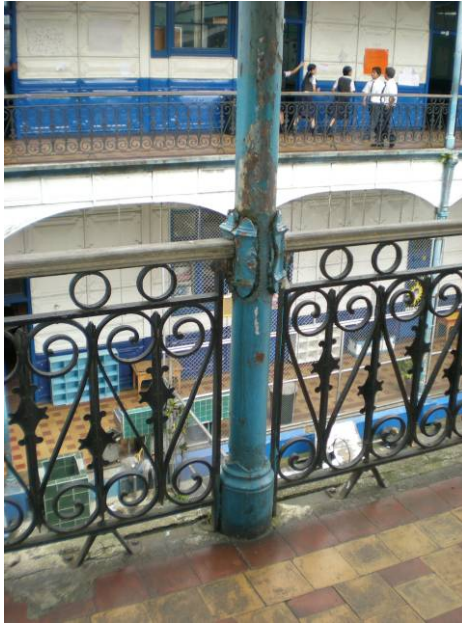
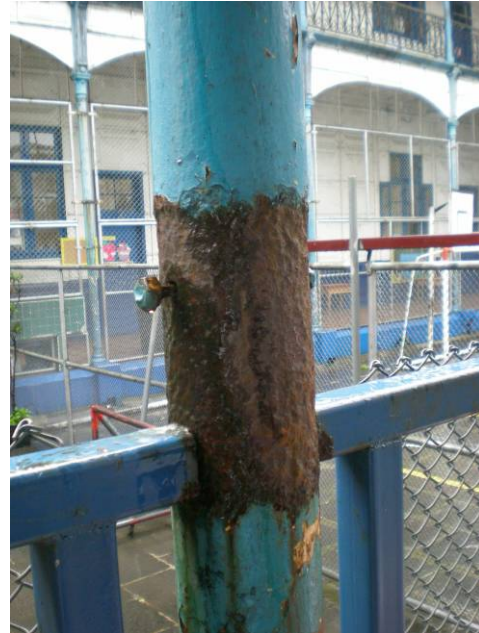
El agua se acumula en la zona del anillo y provoca la oxidación de la pieza decorativa y del tubo

Los daños se han presentado principalmente en la zona donde se colocó un anillo, a 1.5 m de altura, y en el elemento decorativo de la base, pues retienen agua y la corrosión se presenta de forma más rápida que en otras partes. Sin embargo hay zonas a diferentes alturas de la columna, que también presentan daños o señales de haber sido reparados.

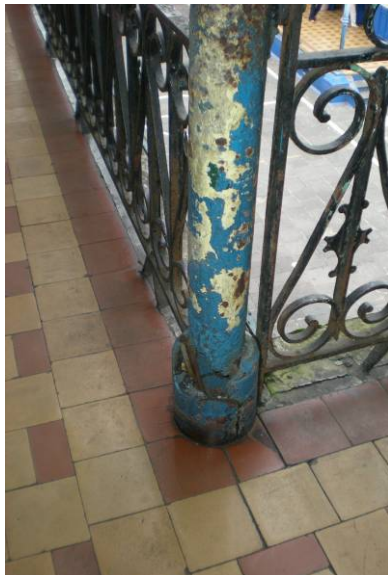
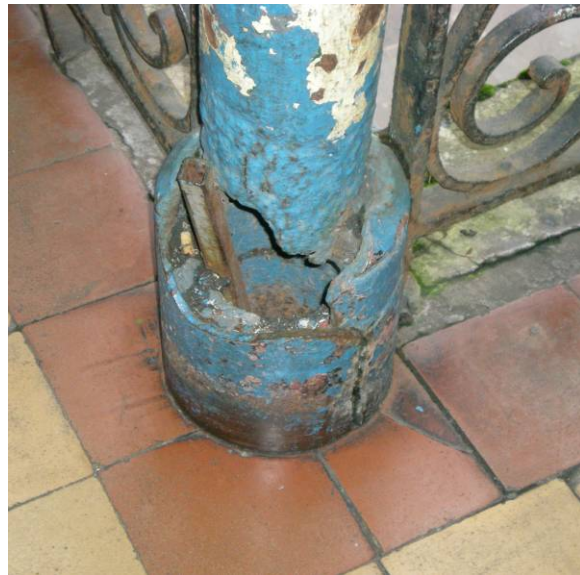
También las bases de las columnas tienen un elemento decorativo que se ha visto afectado por la corrosión.

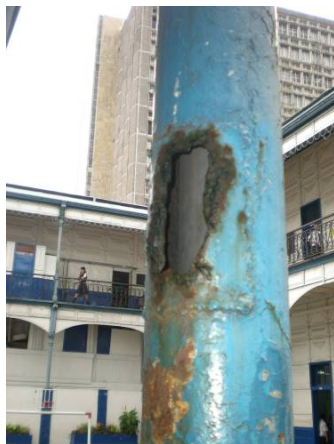
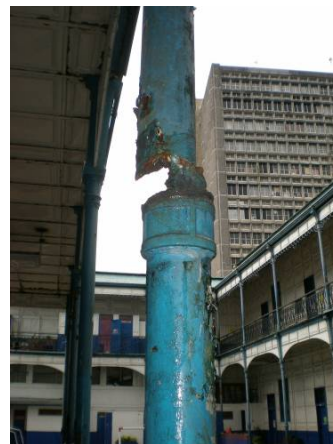
Muchas de las columnas han sido reparadas. Algunas con placas metálicas para cubrir los huecos, y cerca de la mitad de las reparaciones han vuelto a presentar problemas. También a dos columnas se les incluyó una tubería de PVC que no cumple su función de aislar el agua de la zona interna de las columnas.

El caso más grave es el de una columna que se encuentra completamente partida en dos partes, que ya ha sido reparada en varios puntos y tiene esta condición desde hace varios años.

De las treinta columnas del primer nivel solo seis tienen problemas de pérdida de sección transversal. En el segundo nivel son once columnas.

Del total de treinta columnas que existen en los pasillos de planta baja, se encontraron problemas en seis columnas. Los daños causan una disminución de la capacidad para soportar cargas verticales, por lo que se recomienda que sean corregidos de inmediato.

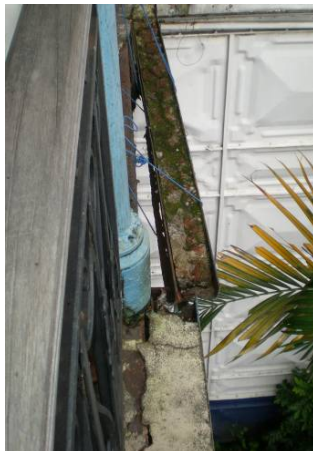
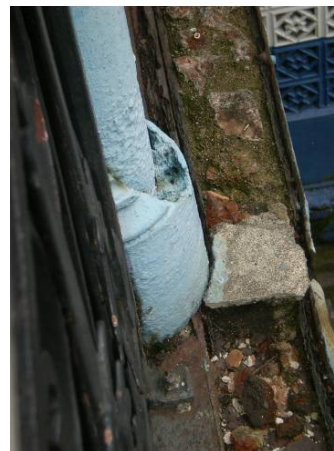
Además del problema de corrosión de las columnas se detectó problemas con varias secciones de vigas de borde de los balcones. Estas vigas se utilizaron para ampliar el piso más allá de las columnas por motivos arquitectónicos y no cumplen una función estructural.

En cuanto a las vigas de borde de los balcones, la zona afectada es muy pequeña pero hay un elemento que está casi desprendido, por lo que se recomienda desmontarlo para evitar el riesgo de que se caiga.

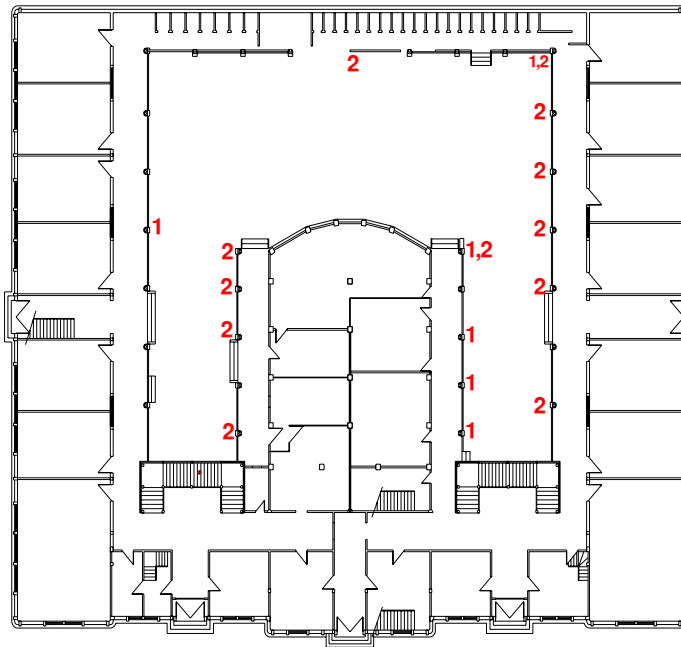
En el siguiente croquis se indican las columnas que deben ser reforzadas, con indicación del nivel donde se debe hacer el trabajo.

Los trabajos de refuerzo en las columnas, aunque pueden ser técnicamente difíciles de ejecutar, no son muy extensos y van a restablecer las condiciones apropiadas de seguridad estructural. Estos trabajos no deben ser considerados como definitivos pues se debe esperar el resultado de un análisis completo de la edificación, que está a cargo del Ministerio de Cultura y Juventud. Los detalles de refuerzo serán entregados en otro documento.
