San José, 7 de julio de 2008

Se presenta el informe pericial solicitado con relación a las condiciones estructurales del inmueble conocido como Edificio Metálico, que alberga la escuela Buenaventura Corrales.

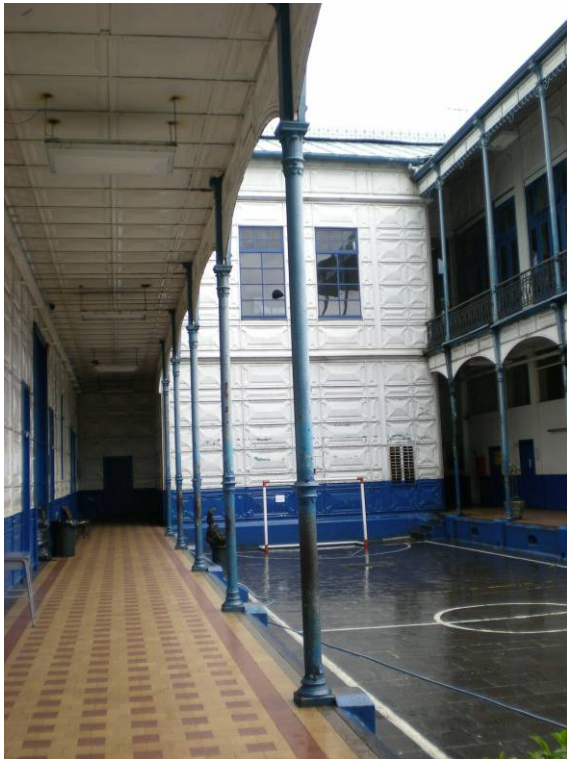
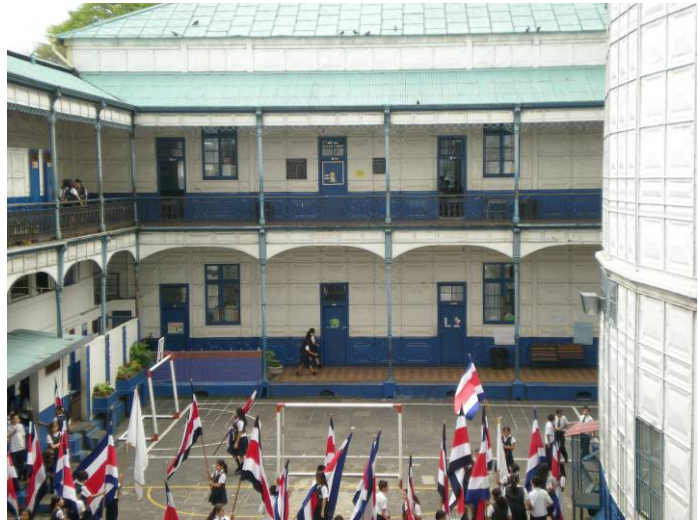
Las columnas cumplen la función de bajantes de aguas pluviales. En algunos casos la caja de registro permite observar la forma de descarga del agua. El diámetro exterior de estas columnas es de 12.5 cm y tienen un espesor que varía de columna a columna dentro de un rango de 3 a 4.8 mm, que se comparan con un espesor de 3.4 a 5.7 mm en columnas internas no expuestas a la acción del agua.
