## **Instituto Costarricense del Cemento y del Concreto Colegio Federado de Ingenieros y de Arquitectos**

### **1. Introducción**

Se presenta a continuación el primero de dichos estudios, donde se incorporan los resultados de una investigación sobre la calidad del concreto hecho en obra.

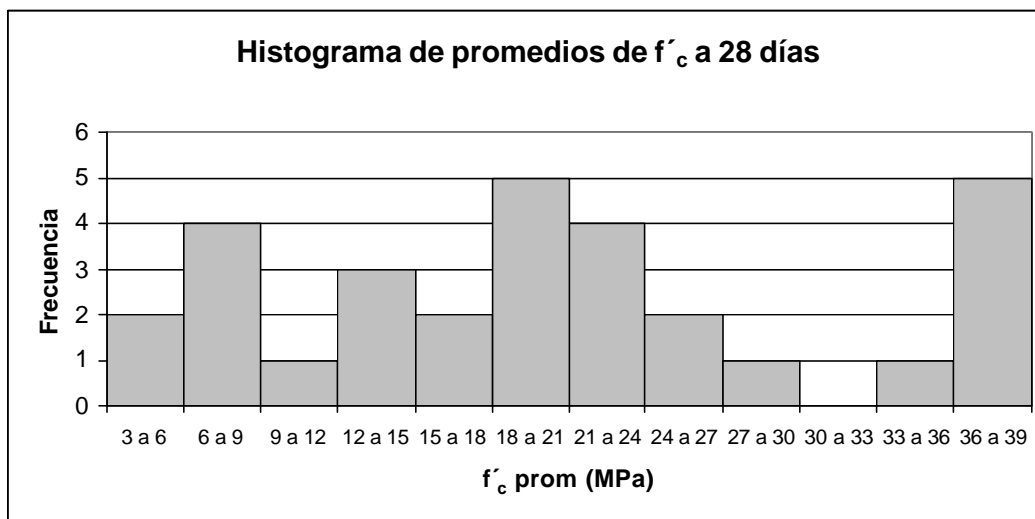
Gráfico 2. Histograma de frecuencias

A continuación se muestra un histograma de frecuencias, en el mismo se agrupan los resultados en intervalos de 3 MPa, para un total de 12, donde se distribuyen todos los valores.

En el histograma se puede observar, que los resultados bajos (de 3 a 9 MPa), son tan frecuentes como los medios (de 18 a 24 MPa) y también que hay un número significativo de resultados altos (de 33 a 39 MPa). Siendo crítico, el elevado porcentaje de pruebas por debajo de los 21 MPa, recordando que este valor es un requerimiento mínimo de resistencia del concreto, y que los elementos destino del concreto – vigas, columnas, placas – tienen una función estructural.
